PRODUKT RÜCKRUF
3M™ Adflo™ Lithium Batterieladegerät 833111

10. Juni 2014

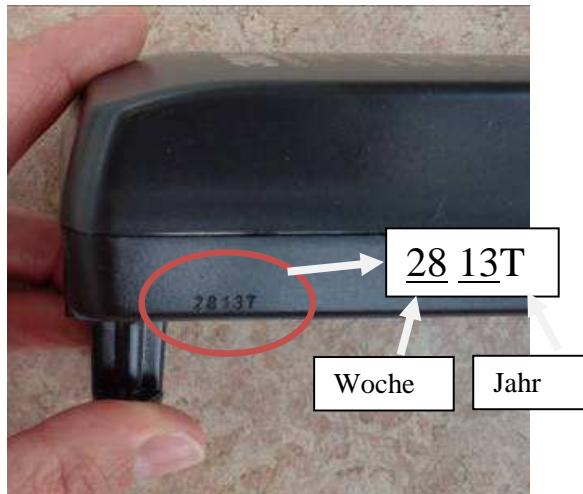
Auf dem Ladegerät finden Sie (wie auf dem Foto gezeigt) das Herstellungsdatum, bestehend aus Kalenderwoche z.B. 50 und dem Herstellungsjahr z.B. 2013. Ladegeräte, die vor der Kalenderwoche 50 im Jahr 2013 gefertigt wurden, sind von diesem Rückruf nicht betroffen.

Aufgrund dieser potentiellen Gefahr nehmen wir als Vorsichtsmaßnahme alle Ladegeräte für die Adflo Lithiumbatterien zurück, die von Woche 50-2013 (50 13 T) bis 23-2014 (23 14 T) hergestellt wurden. Sollten Sie ein Ladegerät aus dem beschriebenen Herstellungszeitraum haben, kontaktieren Sie bitte unsere Service-Hotline um einen kostenfreien Austausch des Gerätes vorzunehmen.

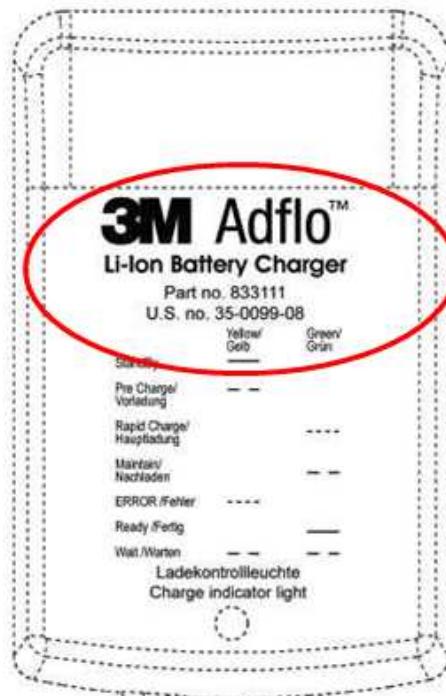
Das Bild zeigt Ihnen, wie Sie ermitteln können, ob Sie ein Li-Ionen Ladegerät haben. Bitte beachten Sie den markierten Beschreibungstext sowie die entsprechenden Artikelnummern.

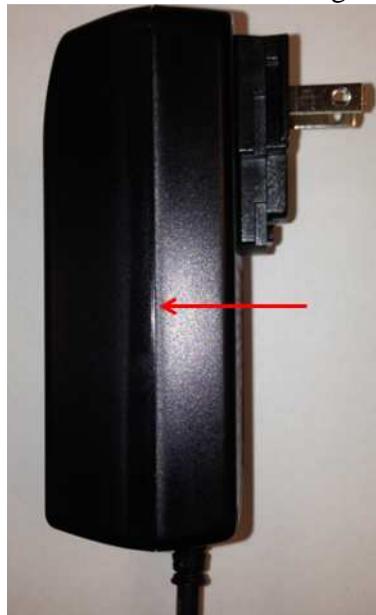
Erstens – Kleben Sie zunächst mit einem Isolierband einmal rund um die Fläche, an der die beiden Gehäusehälften des Ladegerätes aufeinander treffen.

- 3M empfiehlt, den Einsatz des Ladegerätes einzustellen bis ein Ersatzgerät vorliegt.
- Falls erforderlich, empfiehlt 3M einen temporären Weitergebrauch des vorliegenden Ladegerätes unter folgenden Vorsichtsmaßnahmen: Kleben Sie zunächst mit einem Isolierband einmal rund um die Fläche, an der die beiden Gehäusehälften aufeinander treffen. Kleben Sie dann noch einmal eine Lage Isolierband mittig um das Ladegerät (wie auf den folgenden Bildern gezeigt).

Diese temporäre Lösung sollte nur so lange genutzt werden, bis Ihnen ein einwandfreies Ladegerät zur Verfügung steht und das defekte Ladegerät zur Überprüfung bei 3M ist.

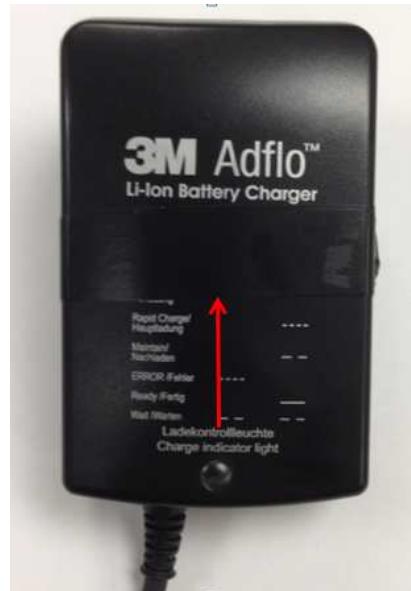
Zweitens – Kleben Sie dann noch einmal mindestens 2 Lagen Isolierband mittig um das Ladegerät, an der Stelle, die von dem roten Pfeil markiert wird.
