# Belangrijke Veiligediswaarschuwing

## EUROM Gasstraler

Model - GS5000 (art.nr. 322491) en GS5000FM (art.nr. 322484)

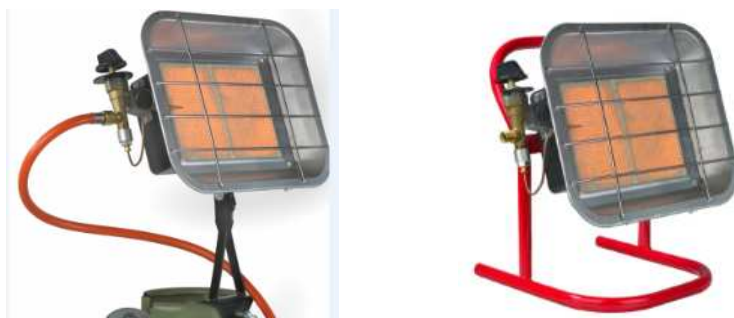
Wij hebben geconstateerd dat een klein deel van de gasslangen, die standaard geleverd zijn bij de EUROM Gasstralers van het model GS5000 en GS5000FM (uitsluitend geschikt voor gebruik buitenshuis) een fabricagefout vertoont.

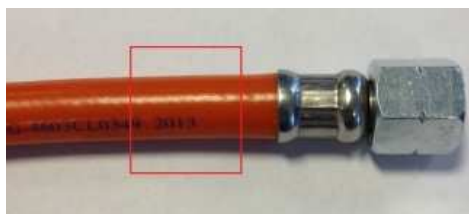
Door deze fout kan gaslekkage optreden bij de koppeling van de gasslang. De lekkage wordt veroorzaakt door een slecht sluitende koppeling. Deze koppelingen (die altijd met een sleutel nr. 17 moeten worden vastgedraaid) zitten uitsluitend op gasslangen met de jaarvermelding 2013, die standaard zijn geleverd bij een GS5000 of GS5000FM (zie afb).

Als u in het bezit bent van een dergelijke gasstraler met een gasslang met jaarvermelding 2013, **stop dan onmiddellijk met het gebruik ervan en vernietig de gasslang.**

Bevestig Euromac bv. per e-mail ([info@euromac.nl](mailto:info@euromac.nl)) of evt. via telefoonnummer 038-3854321 de vernietiging van de betreffende gasslang. Vermeld daarbij uw naam, adres en het S.N. nummer dat achterop uw gasstraler staat. Wij sturen uw vervolgens kosteloos een nieuwe gasslang toe.
